Investigation Etang de Bellerive le 23 avril 2016 par le Codep 90 FFESSM

Objectifs :

CODEP 90 - ETANG DE BELLERIVE - 23 avril 2016

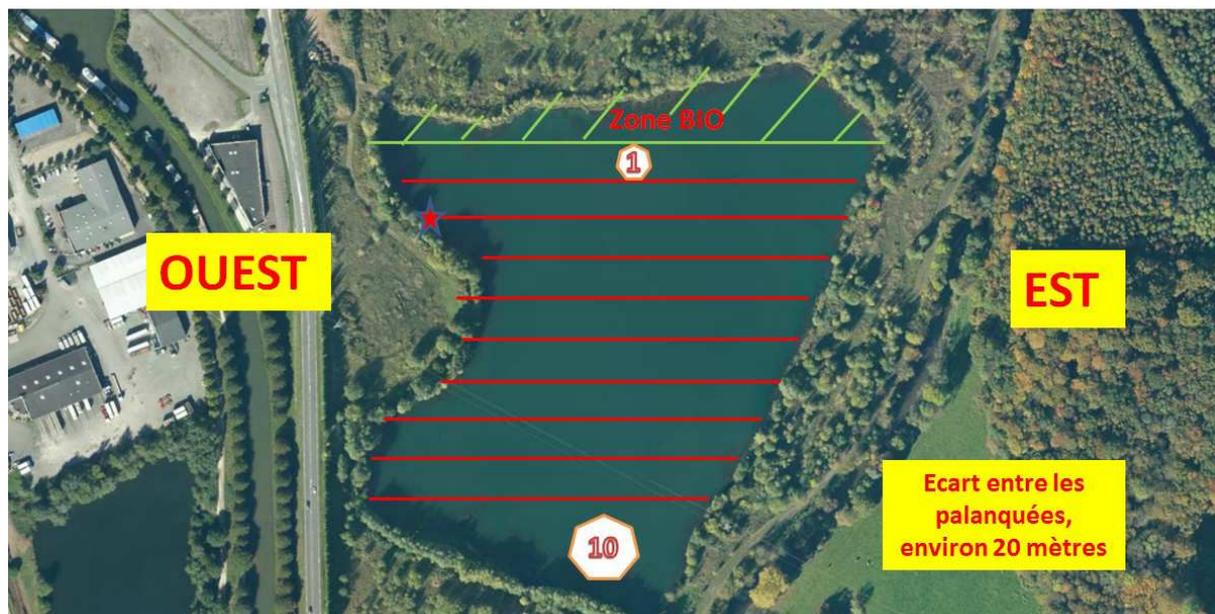
Pour ce faire nous avons délimité 11 zones d'investigation. (Voir schéma N°1 ci dessous)

Une première zone située côté Nord où il semble y avoir le plus de vie aquatique : 2 palanquées de 2 plongeurs biologistes sont affectées à cette zone. Une palanquée parmi les deux précitées fera également le tour de l'étang dans les zones proches des rives afin d'évaluer la richesse subaquatique.

10 zones de 20 mètres de large d'Ouest en Est, pour identification du couple : distance - profondeur, évaluation de la visibilité et des éventuels obstacles reposant sur le fond. Une palanquée de deux plongeurs est affectée à chaque zone.

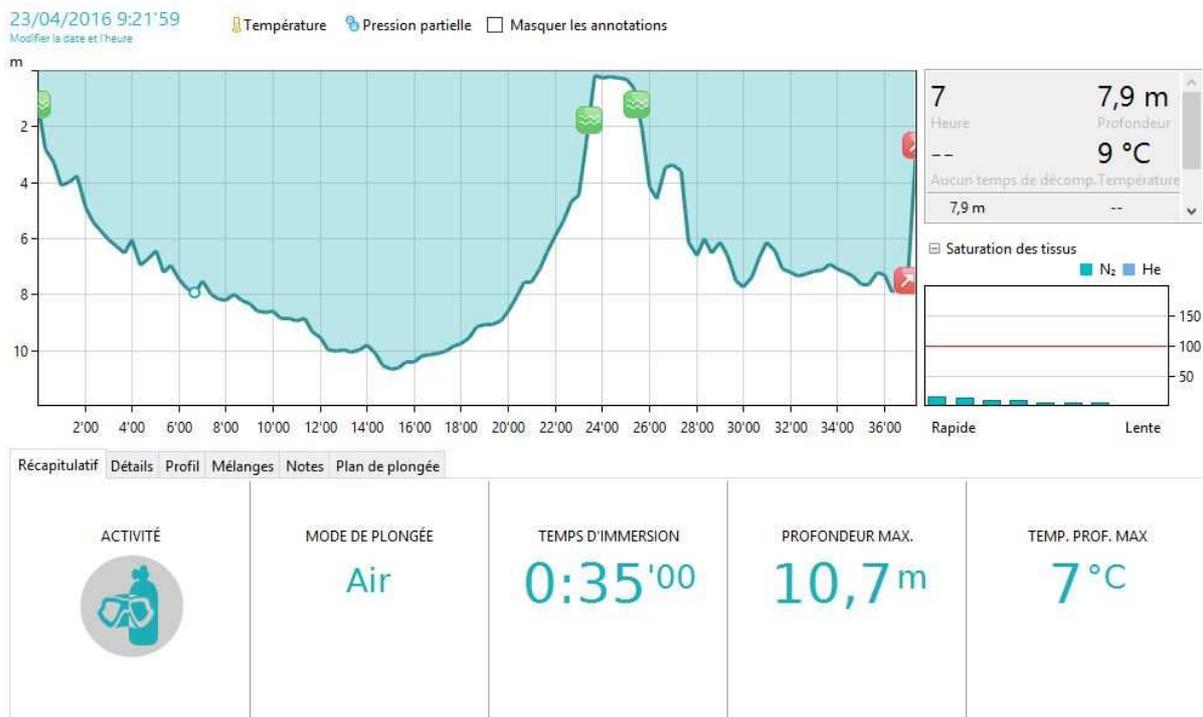
- 1.1) Au centre de l'étang la profondeur maximale est d'environ 13 mètres. Du Nord au Sud et dans la partie médiane la profondeur est relativement constante et présente un plateau dont la profondeur est comprise entre 8 et 12 mètres. (voir graphique N°2). Notons cependant que l'abscisse est un temps et non une distance, il faudra donc affiner ce point et même si les plongeurs ont palmé à vitesse relativement constante, cela ne permet pas de valider avec précision les couples distance – profondeur.

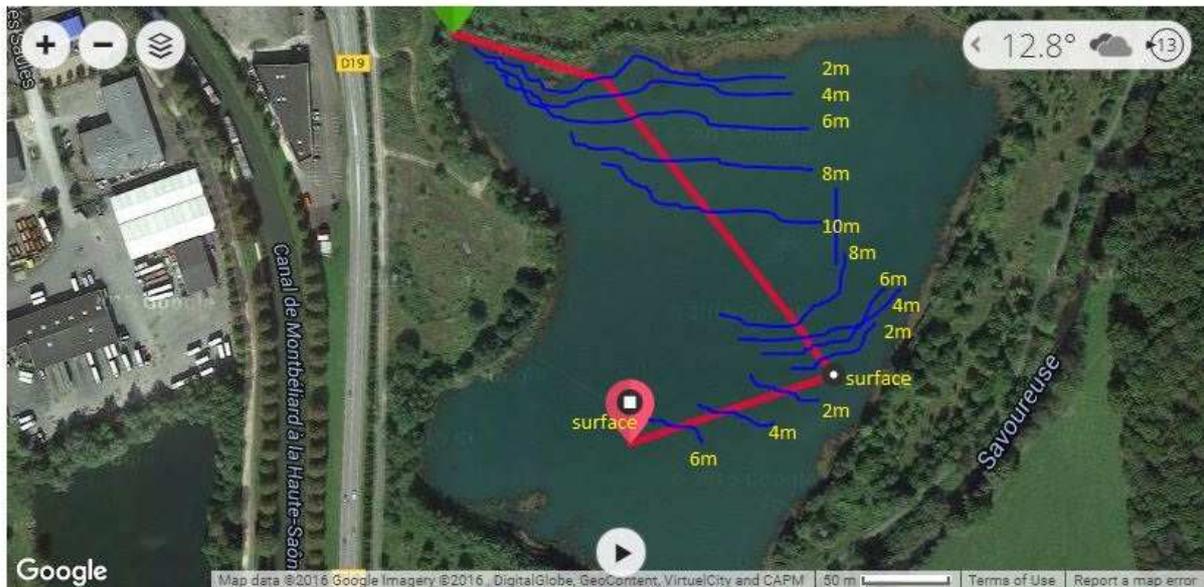
- 1.2) Dans l'axe Nord-Ouest, Sud-Est le profil est représenté sur le relevé N°3. On note bien la profondeur maximale sur ce trajet, approximativement au centre de l'étang soit 10 mètres

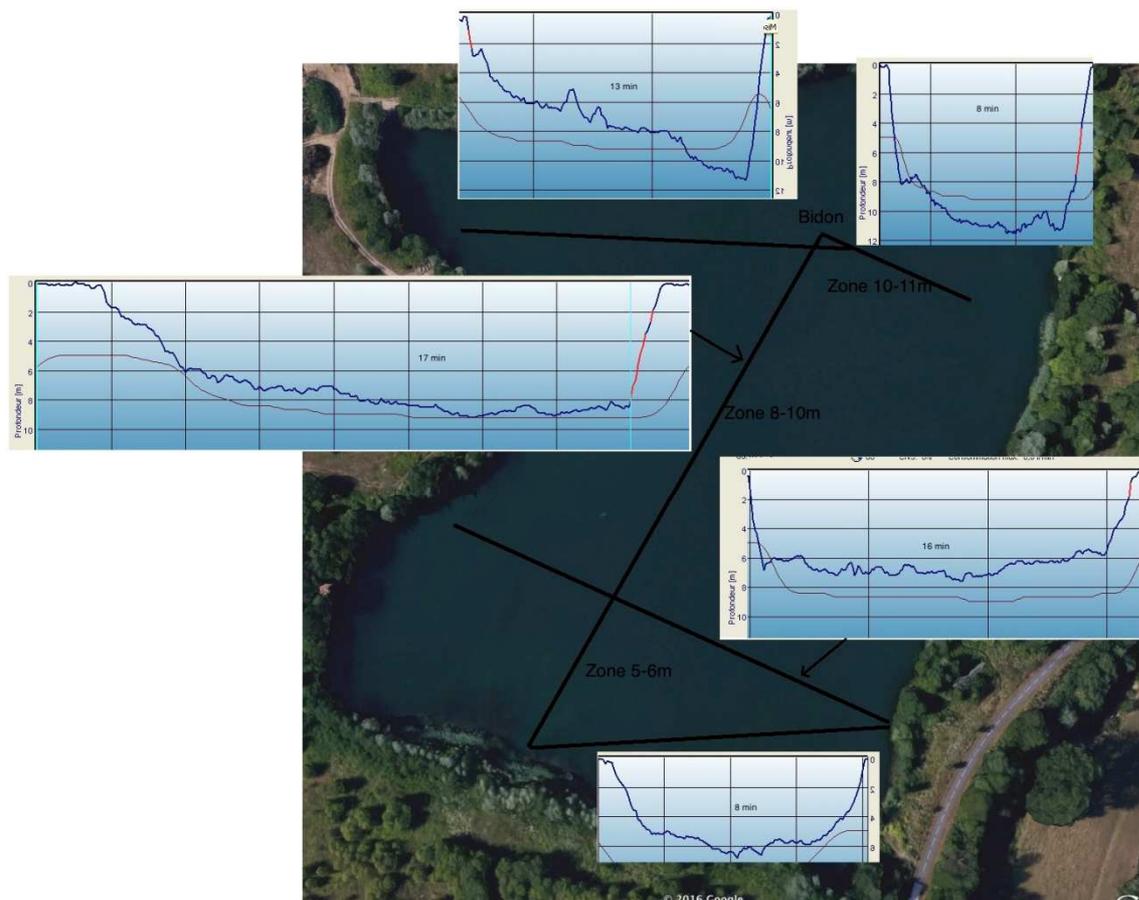
- 1.3) Relevé dans la zone la plus profonde à proximité de la bouée au centre de l'étang (Bidon) et parcours croisé Nord-sud, Ouest- Est (voir schéma N°4) la profondeur maximale relevée se situe près de la bouée (Bidon) et est de 13 mètres.

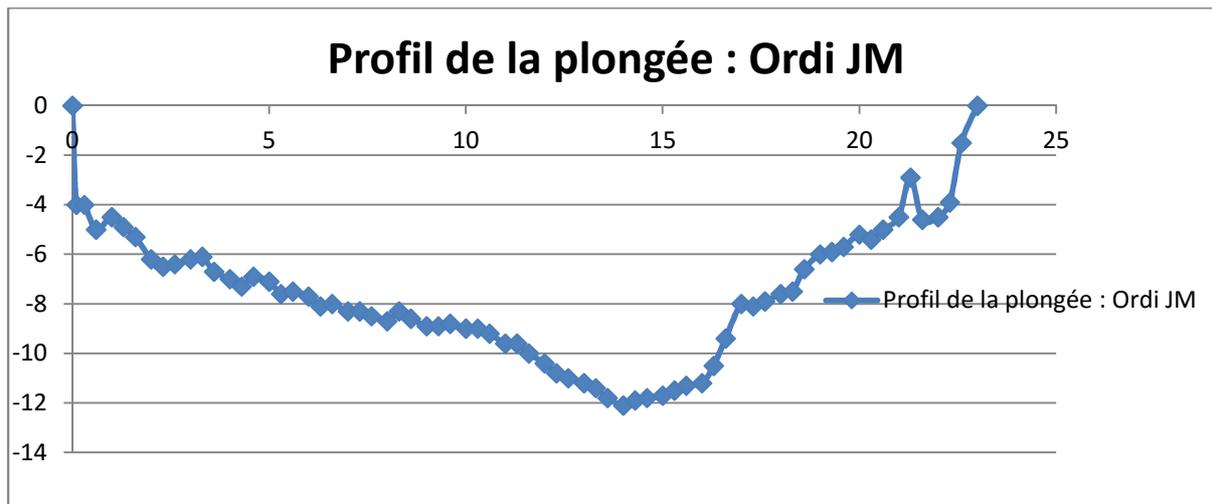
1.4) Zone 1 (voir le profil schéma N°5). Comme dans tout l'étang d'Ouest en Est, dès que l'on s'éloigne des berges, la profondeur atteint rapidement 4 mètres. Sur cette travée la profondeur maximale trouvée est de 12 mètres.

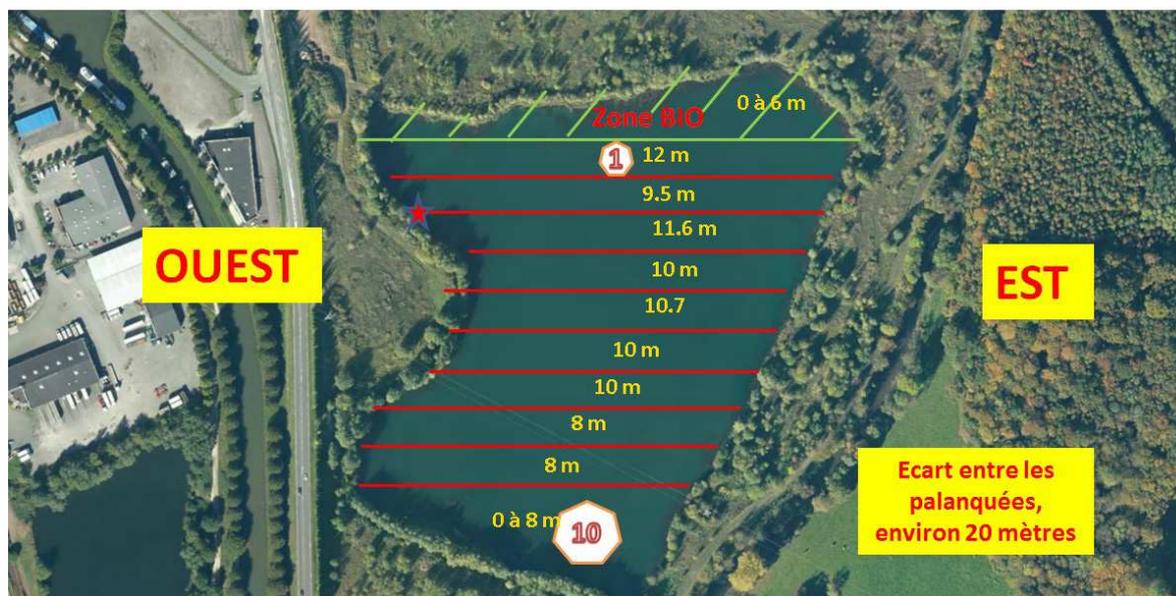
1.5) Pour les autres zones 2 à 10 voir le relevé de la profondeur maximale approximativement dans l'axe médian nord sud (schéma N°6)

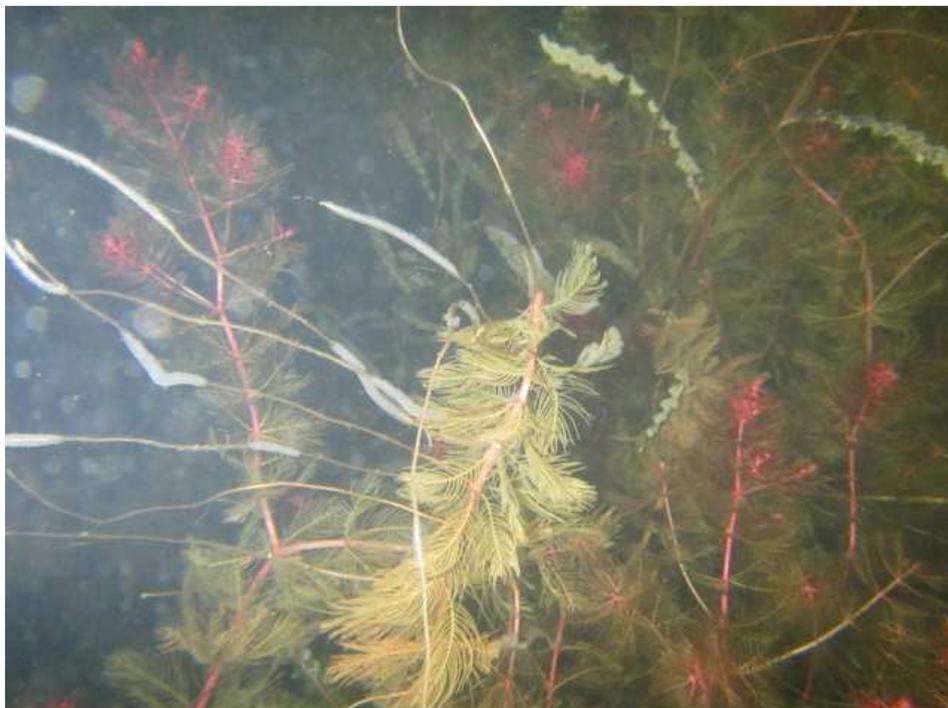
Potamogeton crispus Potamot crépu (voir photo 0849)
